# NON-MAN ENTRY TECHNIEK

Eenvoudig was het niet: het reinigen van een opslag-tank van Sabic met flinke vastgekoekte vervuiling. Maar dankzij de gekozen 'non-man entry'-techniek hoefden de betrokken Reym-professionals zelf minder vaak de tank in.

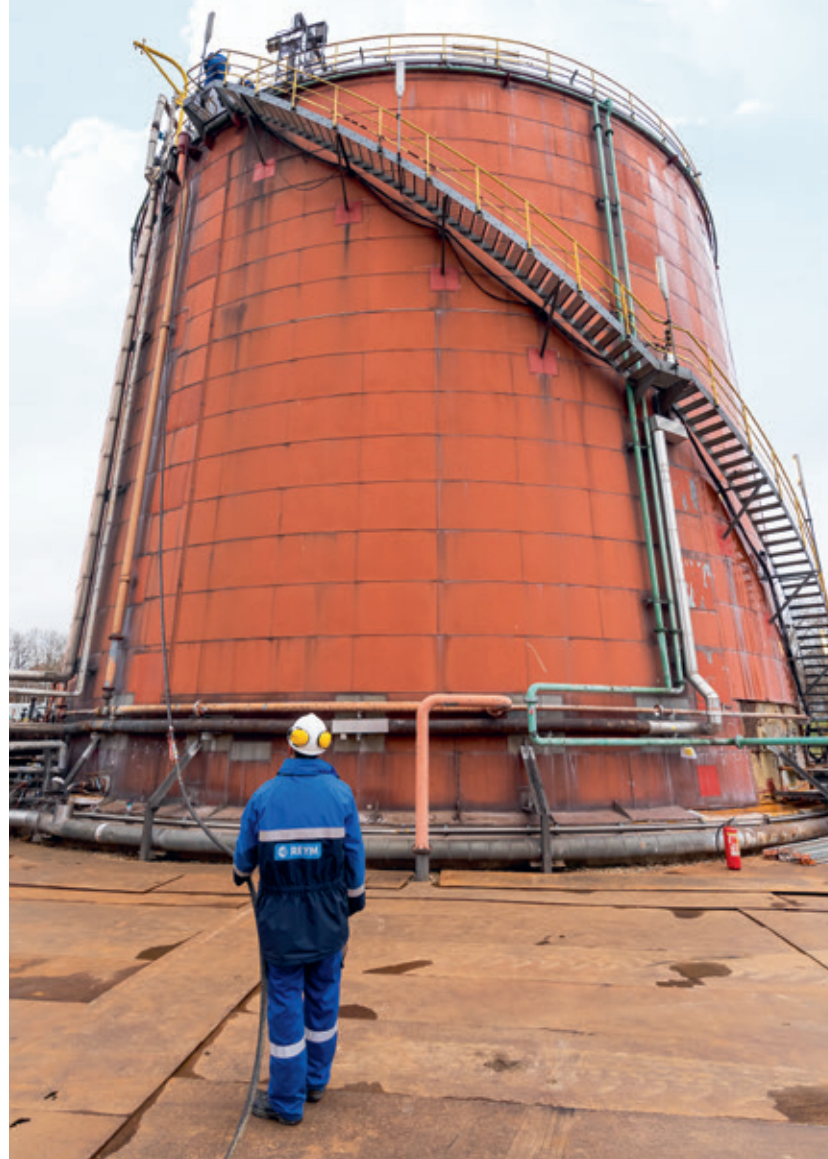
**Scanjet**  
Programmeerbare tankwaskop met een pneumatische beweegbare lans die bovenop de tank wordt geplaatst.

De gekozen techniek werd op de boven-, zij- en onderkant van de tank toegepast. Als eerste werd een met lucht aangedreven jetcijpistool bovenop de tank geplaatst. Dat spoot onder druk en in apart ingestelde hoeken een oplossing van verwarmd water met 10 procent schoonmaakmiddel in de tank. Daarna gebeurde hetzelfde met een op afstand bestuurd reinigingskanon op de zijkant van de tank. Gedurende het gehele project heeft Reym gebruikgemaakt van het rondpompsysteem, een bestaand leidingsysteem dat Sabic op de bodem van de tank heeft geïnstalleerd om de carbon black oil vloeibaar te houden. Ook hierin heeft Reym de reinigungsoplossing gespoten om de tankbodem te reinigen.

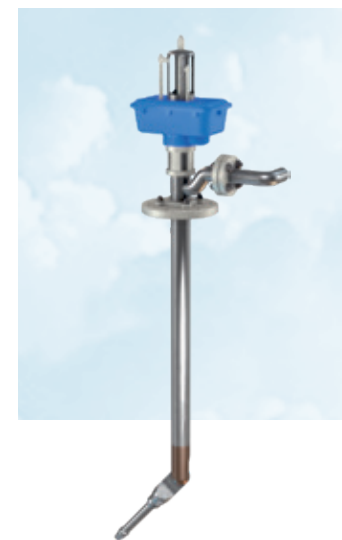
**Mangat kanon**  
Met camera en verlichting uitgerust reinigingskanon dat op de zijkant van de tank wordt geplaatst.

Een camera met een lamp op het reinigingskanon gaf Giesen een beeld van de vervuiling in de tank. "Inmiddels beschikt ook de jet bovenop de tank over een camera met een lamp, maar voor dit project bij Sabic konden we de vergunning hiervoor niet op tijd geregeld krijgen." Daarnaast werden monsters bij de slang van het rondpompsysteem genomen om de mate van afvoer van de vervuiling in de gaten te houden. De losgespoten carbon black oil werd gepompt naar twee vacuüm tankwagens, die continu op en neer reden tussen de Sabic-vestiging in Geleen en ATM in Moerdijk waar de carbon black oil verder werd behandeld.
